ÉXITO EN EL ENFRIAMIENTO BOMBAS DE AGUA PARA MOTOR

10 FALLA DEL SELLO DE LA BOMBA DE AGUA

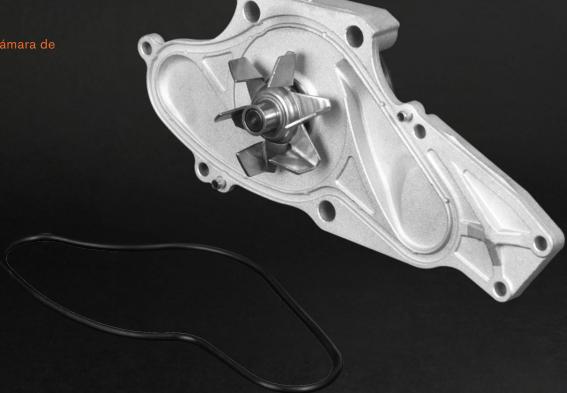
La bomba de agua es responsable de presionar y propulsar la mezcla de anticongelante y agua (refrigerante) a través del sistema de enfriamiento. Cinco componentes principales componen una bomba de agua de motor: la maza, balero, casco con orificio o cámara de respiración, sello, y el impulsor. De éstos cinco, el sello y el balero de la bomba reportan el más alto índice de falla.

Maza Balero Casco con Orificio/Cámara de Respiración Sello Impulsor

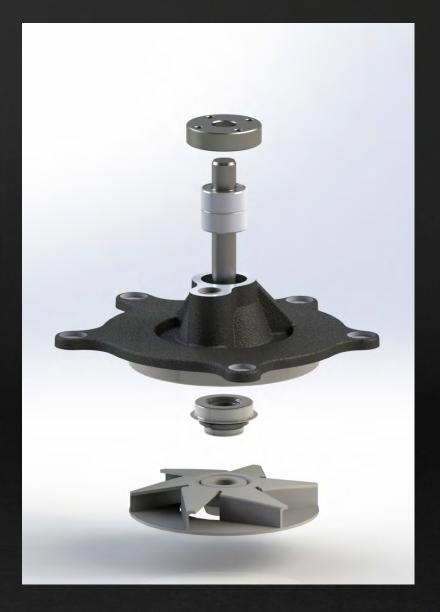
El sello es vital en el funcionamiento de la bomba. El balero gira dentro del centro del sello, para rotar el impulsor, que mueve el refrigerante a través del sistema de enfriamiento. El sello contiene el refrigerante dentro del casco o cavidad en el monoblock, y su función crítica es evitar que el fluido entre en contacto con el balero de la bomba.

Una fuga en la bomba de agua indicará una falla inicial del sello. Una pequeña cantidad de anticongelante escapará de la bomba de agua a través del orificio o cámara de respiración. Esta es otra característica de diseño para mantener el anticongelante lejos del balero de la bomba de agua. Debe cambiarse la bomba de agua si se detecta alguna fuga en el orificio-cámara de respiración al poner en marcha el vehículo.

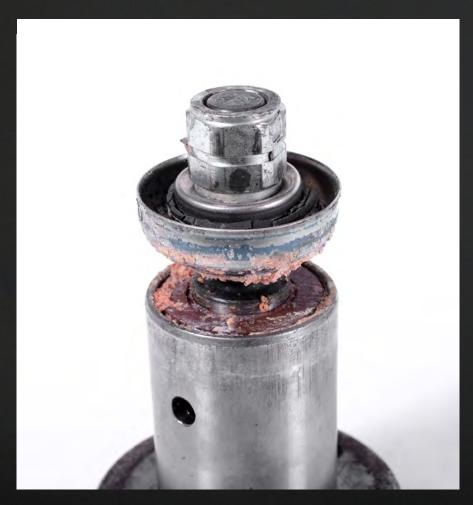
Como cualquier otra parte mecánica, el sello de la bomba de agua eventualmente se desgasta. Aún con el mejor programa de mantenimiento, las piezas tienen una vida de servicio limitada. Una falla común empezará con la aparición de una pequeña cantidad de refrigerante por el orificio de respiración. Esto podría pasar desapercibido hasta que el fluido aparece en el suelo o se percibe el olor de fluido quemado.

Sistemas de enfriamiento mal mantenidos o contaminados son el otro contribuyente importante para la falla del sello. El óxido y partículas sueltas se comen el sello de la bomba de agua.

El sello de la bomba también puede estar sujeto a condiciones que reducen su vida útil o dañan el componente con bastante rapidez. Desbalance en el sistema es el contribuyente número uno de falla rápida del sello. Reinstalar un embrague de ventilador viejo en una bomba de agua nueva puede fatigar el sello y el balero, así como un abanico o tensor de banda dañados. Poner agua fría a un radiador caliente o sistema de enfriamiento sobrecalentado puede fracturar diferentes componentes incluyendo el sello de la bomba debido a la expansión térmica. Siempre espere a que el sistema de enfriamiento se enfríe antes de intentar cualquier trabajo o destapar el radiador.

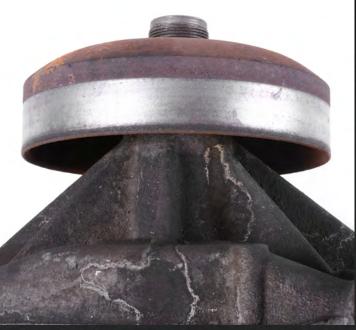
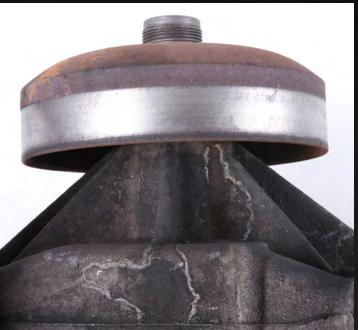
El mismo desbalance que causa falla del sello eventual o inmediatamente provocará falla del balero. Si falla el sello y el anticongelante pasa hacia el balero, el fluido disolverá la grasa del balero y provocará falla total del mismo. Esto hará que el balero se pegue y podría escucharse un tronido del eje del balero. Bandas sobre tensionadas o tensores con falla, junto con un embrague de ventilador dañado o abanico roto, causarán el estrés necesario para dañar o destruir el balero de la bomba de agua.

Observe que en la foto 03, la polea está inclinada en un ligero ángulo, una señal que indica falla del balero.

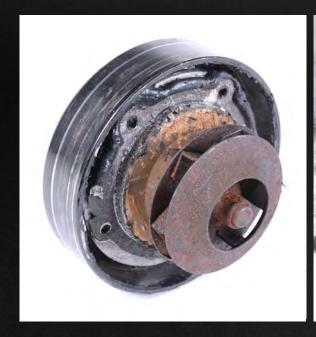
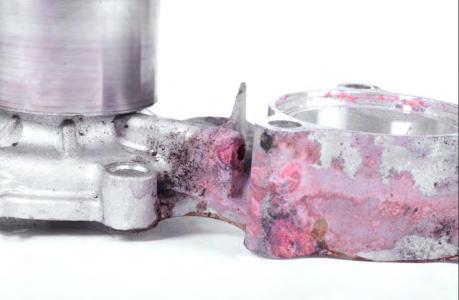
Una fuga en la bomba de agua se puede originar en otras áreas además del orificio de respiración. Apretar de manera incorrecta los tornillos de montaje, el uso de sellador de juntas, o perforar la junta o sellos, todo puede contribuir a una fuga. Si se atiende rápido, la falla de la bomba puede evitarse. Si se deja sin atender, una falla del sistema de enfriamiento puede resultar en sobrecalentamiento y daño del motor.

No se requiere el uso de sellador de juntas en la mayoría de los reemplazos de bombas de agua y solo se debe usar donde el diseño del OEM lo requiera. A menos que se use en cantidades extremadamente limitadas y de manera precisa, cualquier exceso de material expuesto se endurecerá, se aflojará y entrará en el sistema de enfriamiento causando el bloqueo. Este endurecimiento también puede causar vacíos en el área de sellado, el anticongelante saldrá y aparecerá como una bomba de agua defectuosa.

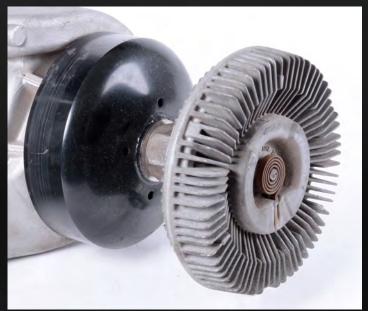
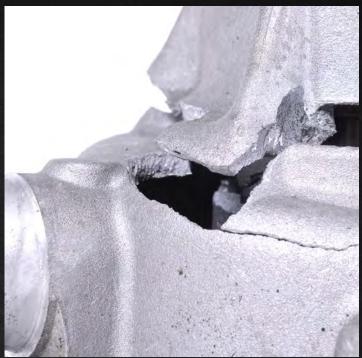
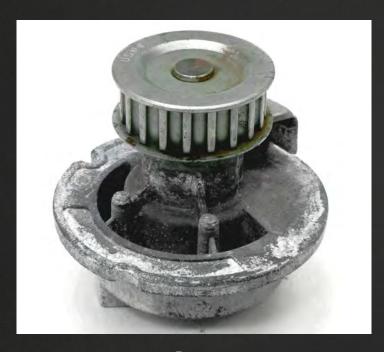
En la mayoría de los casos las bombas de agua son de metal; ya sea aluminio, hierro fundido, o acero. Una bomba de agua es un componente fuerte, tosco, fabricado para durar muchos años y kilómetros. La ruptura de una bomba de agua comúnmente está asociada a un serio desbalance en la dinámica de la rotación de la bomba. Las fracturas son causadas por sobre tensión de, o tensores de banda defectuosos, sobre tensión de los tornillos de montaje, re-uso del embrague de ventilador original, o tensión incorrecta de un nuevo embrague de ventilador, y un sistema de montaje o bandas desalineado. El uso de herramientas incorrectas para instalar una bomba de agua, tales como palancas y martillos han llevado a esta condición. El atascamiento del balero también puede contribuir a falla destructiva.

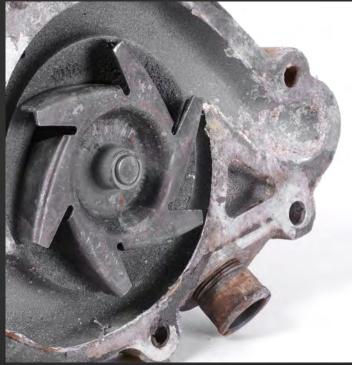
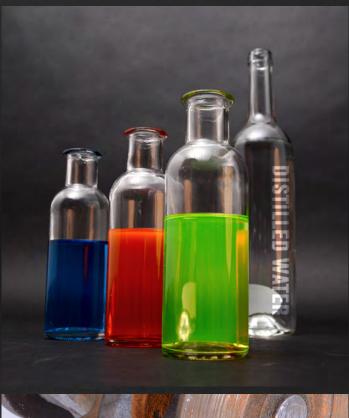
Electrólisis es el resultado de electricidad fluyendo a través del sistema de enfriamiento, causando una carga electroquímica en ciertos metales. Esta carga puede causar daño en el sistema de enfriamiento y provocar decoloración, corrosión y descamación de metales, y agujeros. La causa de electrólisis es una conexión a tierra suelta o dañada en cualquier fuente eléctrica, o un desbalance en el pH del anticongelante.

Si la bomba de agua que está por cambiar presenta tales características, inspeccione el sistema eléctrico y revise otros componentes accesibles del sistema de enfriamiento por si existe decoloración o picaduras. Nunca use el radiador como conexión a tierra. El mantenimiento deficiente del sistema de enfriamiento puede causar un desequilibrio en el PH del anticongelante que produce electrólisis química.

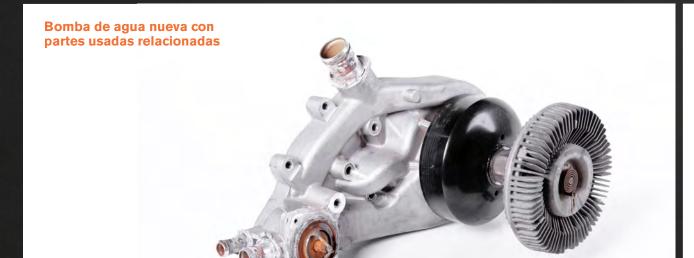
16 **EXCLUSIONES** USMW Professional Series, una marca de US Motor Works, LLC garantiza que el producto está libre de defecto en materiales y fabricación, en condiciones normales de uso y servicio. Las siguientes imágenes indican daño causado por sistema con mantenimiento incorrecto y modificaciones.

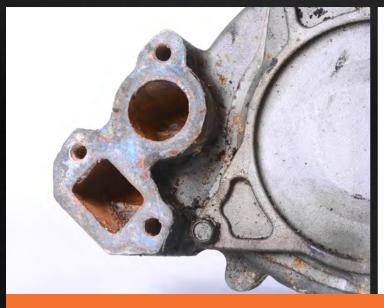
Mantenimiento deficiente de AC/ F+W

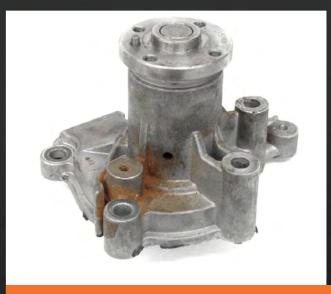
Anticongelante o sistema de enfriamiento contaminados

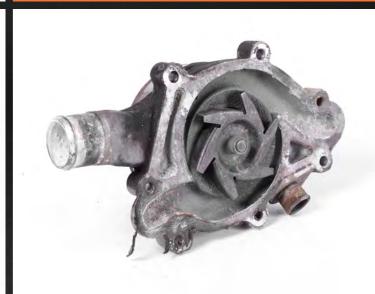
Mal estado del sistema de enfriamiento (Cavitación)
